Zastosowanie opatrunku odbarczającego (walking cast) w leczeniu złamań kości u koni na przykładzie trzech przypadków klinicznych

ze Szpitala Koni Służewiec w Warszawie

Walking cast technique for the comminuted bone fractures repair in horses – three cases report

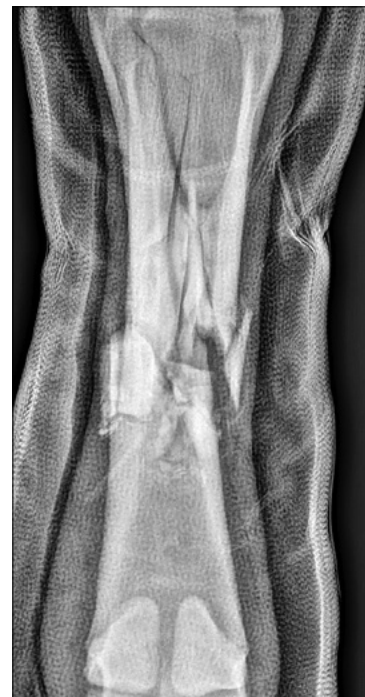
Ryc. 2. Przypadek 1. Kontrola rentgenowska po operacji, lokalizacja prętów na których opiera się opatrunek odbarczający

Zastosowane w przypadku 1 implanty w formie 3 gładkich gwoździ o średnicy 6 mm umieszczonych w kości promieniowej nie pozwoliły na uzyskanie odbarczenia złamanej kości III śródrezcza w okresie koniecznym do powstania stabilnego zrostu odłamów. Brak gwintu spowodował cykliczne przesuwanie się gwoździ w płaszczyźnie czołowej kości promieniowej podczas obciążania kończyny. Szybko postępujące zakażenie kości wokół implantów było tego efektem, jak również okresowe wzrosty temperatury ciała od 9. dnia po operacji oraz stopniowe pogorszenie obciążania chorej kończyny z wyraźną kumulacją miejscowych objawów zakażenia kości po 3 tygodniach. Opisywana przez Nemetha i wsp. (2) i wdrożona 23. dnia leczenia wymiana gwoździ na nowe, o średnicy 7 mm, z oczyszczeniem otworów w kości nie przyniosła poprawy. Nie jest to zaskakujące, biorąc pod uwagę, że zabieg ten pomimo oczyszczenia z martwych i zakażonych tkanek nie doprowadził do jałowości pola operacyjnego. Ponowne umocowanie gwoździ w tych samych otworach nie doprowadziło do poprawy obarczenia kończyny, a gwałtownie narastające objawy miejscowego zakażenia i ryzyko katastrofalnej w skutkach fragmentacji kości promieniowej były powodem ich usunięcia już po 7 dniach (30. dzień po pierwszym zabiegu). Przedwczesna utrata właściwości odbarczających zastosowanego opatrunku doprowadziła do przemieszczenia i kompresji odłamów kości śródrezcza III w 5. tygodniu leczenia oraz przeciążenia zdrowej kończyny, objawiającego się załamaniem osi kończyny w stawie nadgarstkowym z odwiedzeniem części dystalnej. Zastosowanie usztywnienia zdrowej kończyny oraz podwieszanie konia częściowo poprawiły warunki gojenia się kości, stały się jednak szybko przyczyną kolejnych poważnych powikłań w postaci głębokich odleżyn, zarówno na części przyśrodkowej stawu nadgarstkowego przeciążanej, zdrowej kończyny, jak i okolic łokci, mostka, pachwin i guzów biodrowych – jako efekt zawisania na aparacie podwieszającym i długotrwałego przebywania w pozycji leżącej.

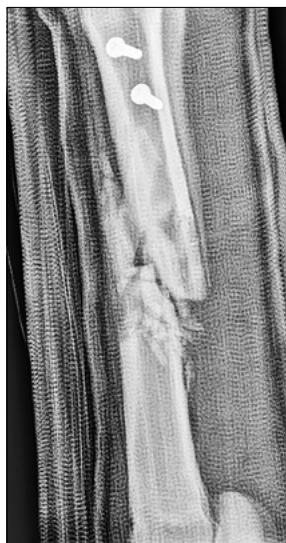
Ryc. 4. Przypadek 1. Ułożenie odłamów po operacji

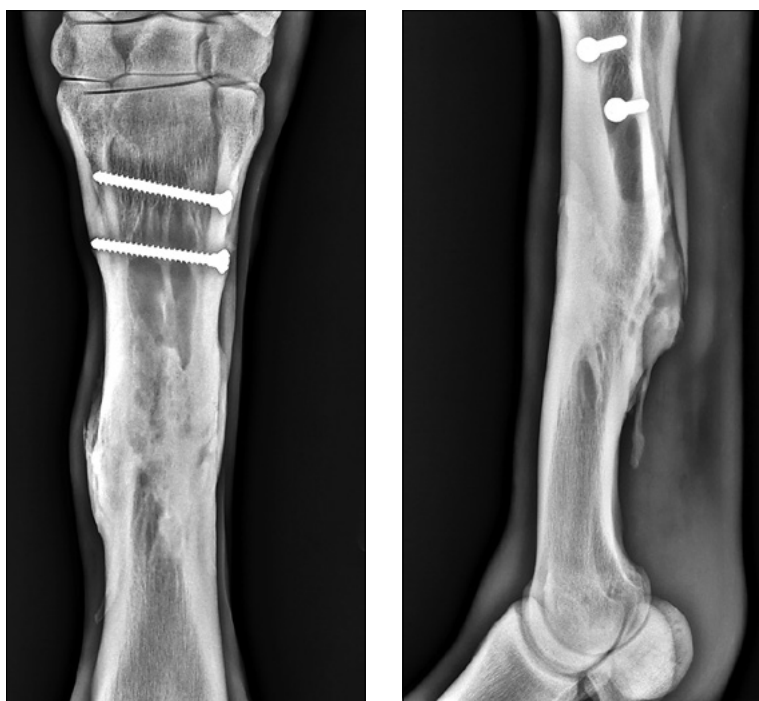
Ryc. 6. Przypadek 1. Kontrola rentgenowska 11 miesięcy po operacji

gwoździe o średnicy 7 mm. Ponownie zabezpieczono kończynę opatrunkiem odbarczającym. Po kolejnych 7 dniach pojawiły się ponownie objawy zakażenia kości promieniowej w miejscu kontaktu z implantami, ponadto zauważono objawy przeciążenia przeciwległej kończyny w formie załamania jej osi w stawie nadgarstkowym, z bocznym wygięciem dalszej części. W związku z tym zdecydowano o usunięciu gwoździ, na których opierał się opatrunek odbarczający, oraz zabezpieczeniu przeciwległej kończyny opatrunkiem usztywniającym sięgającym do połowy kości podramienia. Z uwagi na dużą trudność w utrzymaniu przez konia pozycji stojącej 32. dnia po operacji wdrożono stosowanie aparatu podwieszającego, na przemian z układaniem pacjenta w pozycji bocznej na materacu. Równocześnie na kontrolnych zdjęciach RTG zaobserwowano przemieszczenie się odłamów kości śródreżca III w płaszczyźnie czołowej, ze skróceniem osi długiej. Koń wymagał intensywnej pielęgnacji z uwagi na powstające w szybkim tempie otarcia i odleżyny skóry. Opatrunki usztywniające zmieniano co 5–7 dni, stosując krótkie, infuzyjne znieczulenie ogólne. Po 3 miesiącach od operacji zaniechano stosowania opatrunku usztywniającego. Po kolejnych 14 dniach zrezygnowano ze stosowania opatrunku miękkiego. Po 4 miesiącach od urazu koń rozpoczął krótkie spacery stępem w rękę. Z uwagi na załamanie osi kości śródreżca III na zewnątrz zastosowano kucie korekcyjne z rozszerzeniem wewnętrznego ramienia podkowy. Pacjent wypisany został ze szpitala po 5,5 miesiąca leczenia, z zaleceniami dalszego ograniczenia ruchu do stępa przez kolejne 5 miesięcy, kucia korekcyjnego i kontroli rentgenowskiej przed powrotem do kłusa. Podczas kontroli 11 miesięcy po kontuzji stwierdzono nieznaczny (1/5) kulawiznę kończyny lewej przedniej w kłusie, niebolesną deformację kości śródreżca III z załamaniem osi na zewnątrz i odwiedzeniem (ryc. 5, 6). Koń został wcielony do hodowli. Jest bardzo cenionym reproduktorem.

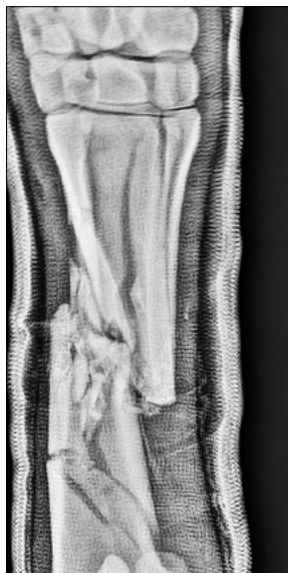
Ryc. 7. Przypadek 2.

Badanie rentgenowskie po przyjęciu do szpitala

Osiemnastomiesięczny ogier rasy czystej krwi arabskiej został zgłoszony do leczenia z powodu wieloodłamowego złamania kości śródreżca III kończyny prawej przedniej. Po badaniu klinicznym i radiologicznym (ryc. 7) zdecydowano o wdrożeniu leczenia operacyjnego. W okresie przedoperacyjnym podano gentamycynę i penicylinę prokainową. Zastosowano protokół znieczulenia jak w przypadku 1. Koń ułożony został w pozycji grzbietowej. Chora kończyna została ustabilizowana w pozycji pionowej. Redukcję złamania uzyskano, stosując trakcję podnośnikiem elektrycznym. Po przygotowaniu pola operacyjnego ustabilizowano część proksymalną i dystalną kości śródreżca III przy pomocy szerokiej płytki blokowanej LCP i śrub blokujących (ryc. 8). Implanty wprowadzono metodą małoinwazyjną (7): płytkę kostną poprzez dwucentymetrowe nacięcie skóry w okolicy proksymalno-bocznej kości III śródreżca, śruby poprzez kilkumilimetrowe nacięcia skóry tuż nad otworami płytki. Właściwe ułożenie implantów kontrolowano przy pomocy radiografii bezpośredniej.

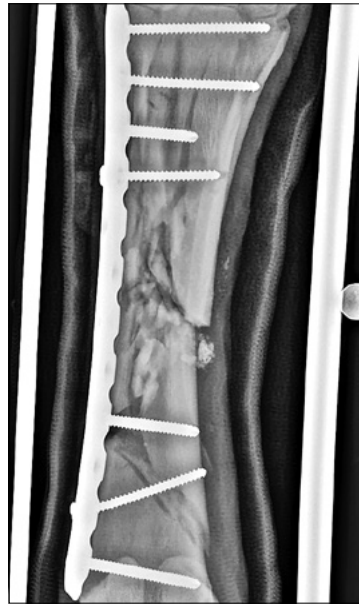
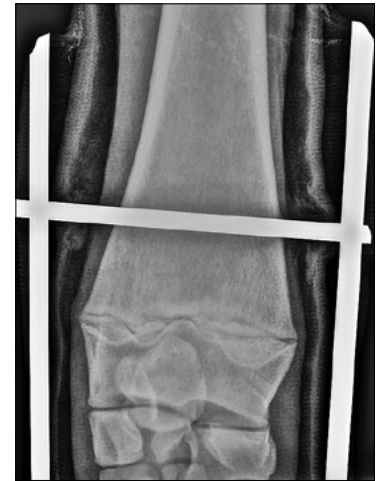
Ryc. 8. Przypadek 2.
Kontrola rentgenowska bezpośrednio po operacji

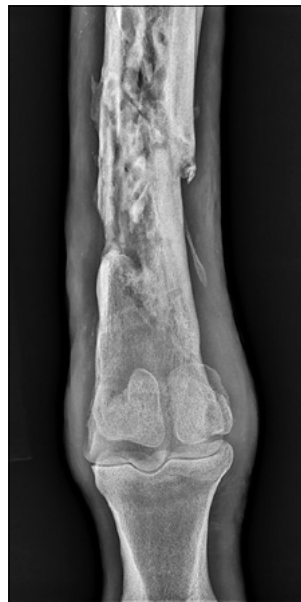
Ryc. 9. Przypadek 2.
Kontrola rentgenowska 80 dni po operacji

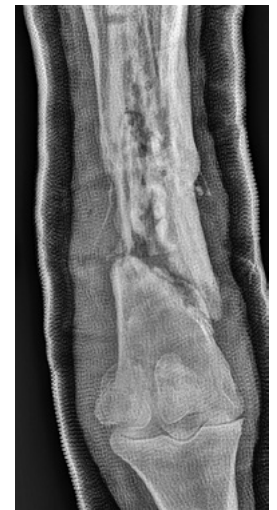
Ryc. 10.
Przypadek 2.
Ponowne złamanie kości śródrezcza III 94. dnia po operacji

W kolejnych dniach zauważono stopniowe nasilenie się kulawizny oraz wzrost temperatury ciała. W celu uniknięcia przeciążenia zdrowej kończyny zastosowano system podwieszający. 23 dni po operacji kontrolne badanie RTG wykazało osteolizę wokół dystalnej śruby mocującej płytkę kostną. W związku z tym wykonano powtórny zabieg w znieczuleniu ogólnym, podczas którego usunięto zakażony implant. Jednocześnie usunięto obłuzowany gwóźdź z kości promieniowej i wprowadzono kolejny, proksymalnie od pierwszego. Usunięto również szwy skórne i dokonano toalety ran pooperacyjnych, które wykazywały objawy zakażenia. 38 dni po pierwszej operacji usunięto wszystkie implanty z kości śródrezcza III z powodu rozwijającego się zakażenia. 54. dnia usunięto drugi gwóźdź z kości promieniowej, a kończynę zabezpieczono opatrunkiem usztywniającym, sięgającym do połowy podramienia. W ciągu kolejnych dni koń coraz lepiej obciążał chorą kończynę, rany skórne uległy wygojeniu, a objawy zakażenia kości ustąpiły. W związku z tym, pomimo widocznych na zdjęciach RTG ognisk osteolizy, 80 dni po rozpoczęciu leczenia zrezygnowano ze stosowania opatrunku usztywniającego (ryc. 9). Po kolejnych 14 dniach doszło do gwałtownego nasilenia się kulawizny. Stwierdzono powtórne złamanie kości III śródrezcza kończyny przedniej prawej w okolicy nasady dalszej z przebicciem odłamu kostnego przez skórę (ryc. 10). W obliczu złego rokowania koń został poddany eutanazji.

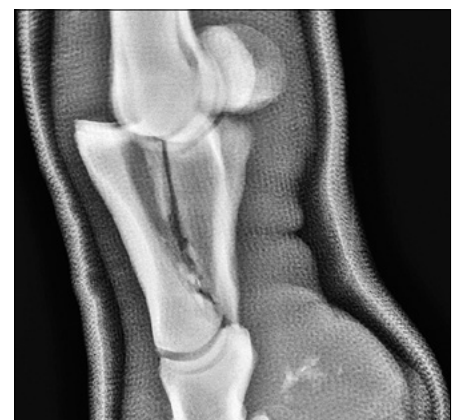
Ryc. 11. Przypadek 3.
Badanie rentgenowskie przed operacją

Dziewiętnastoletni wałach rasy konik polski został zgłoszony do leczenia z powodu wieloodłamowego złamania z przemieszczeniem kości pęciny kończyny lewej przedniej w płaszczyźnie czołowej (ryc. 11). Kończyna została unieruchomiona w stajni przez lekarza, który udzielał koniowi pierwszej pomocy. Stan ogólny pacjenta nie odbiegał od normy. Po wykonaniu badania klinicznego i radiologicznego uzyskano akceptację właściciela konia na rozpoczęcie leczenia metodą opatrunku odbarczającego. 24 godziny przed operacją podano gentamycynę i penicylinę prokainową. Protokół znieczulenia ogólnego nie różnił się od

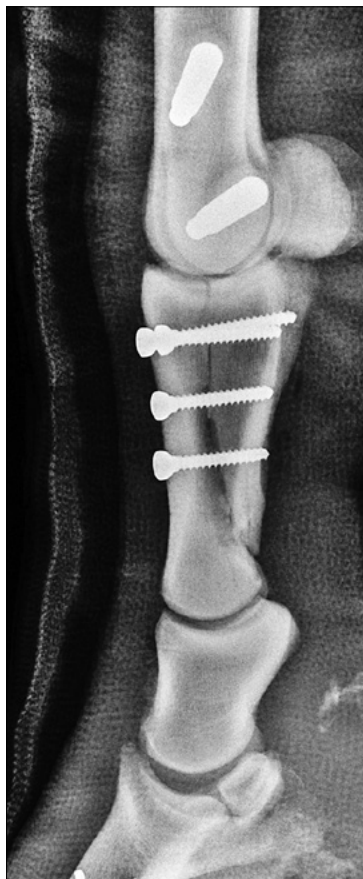
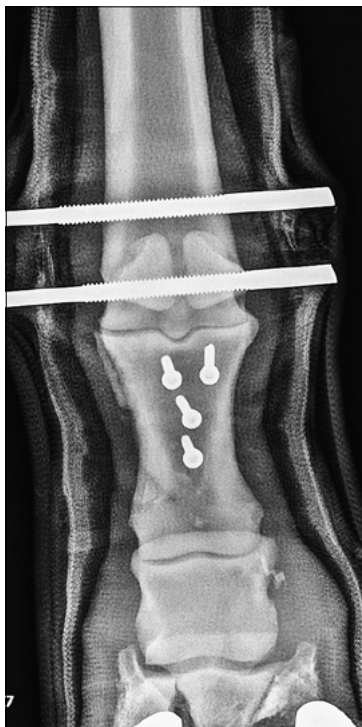
Ryc. 12.
Przypadek 3.
Kontrola rentgenowska po operacji

do odłamów. Następnie, poprzez niewielkie nacięcia skóry w części proksymalno-grzbietowej kości pęcinoj, wprowadzono pod kontrolą RTG 4 dokorowane śruby ciągnące o średnicy 4,5 mm, stabilizujące złamanie (ryc. 12). Ranę zamknięto dwuwarstwowo wchłanialną nicią monofilamentową 2/0 Monosyn.

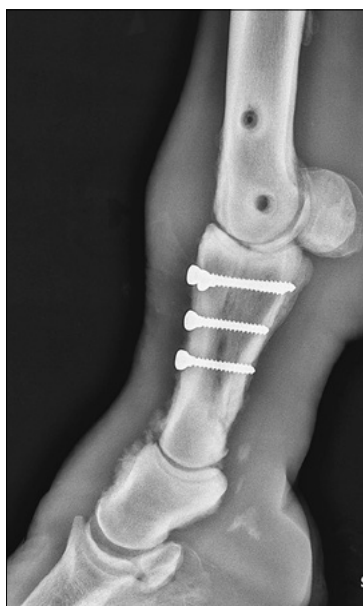
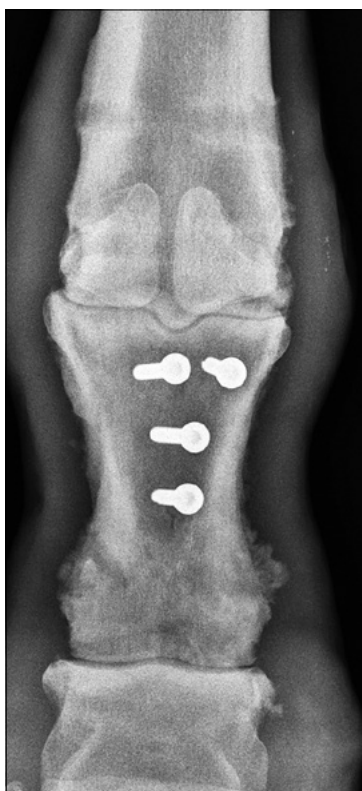
Ryc. 13.
Przypadek 3.
Kontrola rentgenowska
55 dni po operacji – w dniu usunięcia
opatrunku odbarczającego
